# Analisis Teknis Tenggelamnya KM. Meratus Banjar 2 di Perairan Masalembo

Andi Kusuma, Hasanudin

Jurusan Teknik Perkapalan, Fakultas Teknologi Kelautan, Institut Teknologi Sepuluh Nopember (ITS)

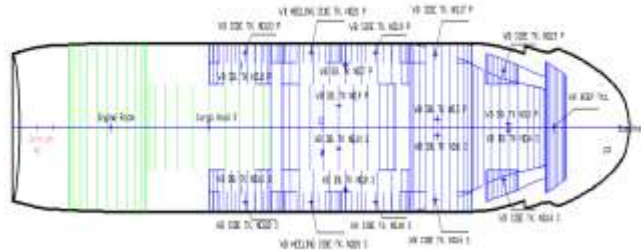
Gambar 4. Tampak atas tangki kapal (kronologi 1)

Pada Gambar 4 kapal berangkat dari pelabuhan Tanjung Perak dalam kondisi muatan lebih berat *portside* dibandingkan *starboard*, karena ada penambahan 2 crane pada bagian *portside*. Sehingga dibalas di sisi *starboard* untuk mengimbangnya, selain itu diatur balasnya supaya *trim* sesuai kondisi keberangkatan kapal.

Analisis stabilitas yang didapatkan pada tanggal 31 Agustus 2015, pukul 11.21 dengan menggunakan *software* Maxsurf Stability *education version* adalah KM. Meratus Banjar 2 mengalami kondisi *trim* sebesar 0.949 m, didapatkan sudut *heeling* 0.0 deg, *draft* depan 5.946 m, *draft* belakang 6.895 m, volume air masuk 0 m<sup>3</sup>, dan status kapal berada di GZ positif.

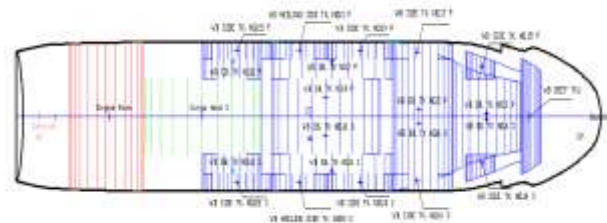
Gambar 5. Tampak atas tangki kapal (kronologi 2)

Pada Gambar 5. kapal mengalami kebocoran di kamar mesin sisi *portside* sebesar 40% air yang masuk, sehingga air hampir sebagian memenuhi ruangan pada kamar mesian. Kebocoran tersebut diduga karena kran pada *seachest* di kamar mesin mengalami aus sehingga tidak dapat ditutup dengan baik.

Analisis yang didapatkan pada tanggal 1 September 2015, pukul 12.30 adalah KM. Meratus Banjar 2 ketika mengalami kebocoran di kamar mesin dengan *trim* sebesar 4.273 m, didapatkan sudut *heeling* 0 deg, *draft* depan 4.352 m, *draft* belakang 8.625 m, *displacement* kapal: 11737 ton, volume air masuk di kamar mesin sebesar 466.38 m<sup>3</sup>, status kapal GZ

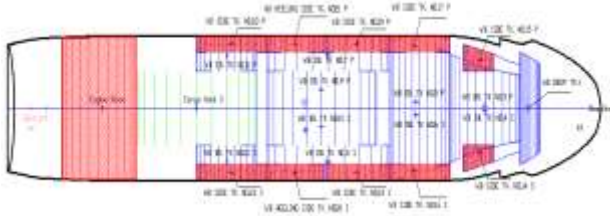
Gambar 6. Tampak atas tangki kapal (kronologi 9)

Pada Gambar 6. kapal mengalami penambahan air di kamar mesin sisi *portside* sebesar 75%, mengalirnya *ballast water* pada *heeling side tank* sisi *starboard* sebesar 69% ke *heeling side tank* sisi *portside*, mengalirnya *ballast water* pada *side tank* no. 14 sisi *starboard* ke *side tank* no. 15 sisi *portside* sebesar 10 %, mengalirnya *ballast water* pada *side tank* no. 16 sisi *starboard* ke *side tank* no.17 sisi *portside* sebesar 20%, mengalirnya *ballast water* pada *side tank* no. 18 sisi *starboard* ke *side tank* no.19 sisi *portside* sebesar 20%, mengalirnya *ballast water* pada *side tank* no. 22 sisi *starboard* ke *side tank* no.23 sisi *portside* sebesar 20%.

Analisa yang didapatkan pada tanggal 2 September 2015, pukul 03.00 adalah KM. Meratus Banjar 2 mengalami *trim* sebesar 3.479 m, didapatkan, sudut *heeling* -16.2 deg, *draft* depan 5.162 m, *draft* belakang 8.640 m, *displacement* kapal sebesar 12509 ton, volume air yang masuk di kamar mesin 1250.019 m<sup>3</sup>, status kapal GZ positif.

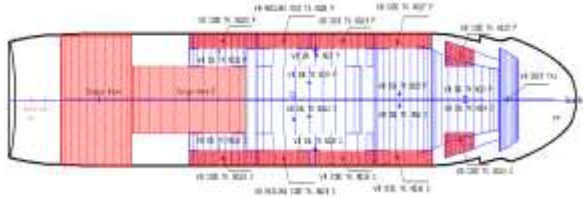
Gambar 7. Tampak atas tangki kapal (kronologi 10)

Pada Gambar 7. masuknya air di kamar mesin sisi *portside* sebesar 75%, masuknya air di cargo hold 3 sebesar 20 %, mengalirnya *ballast water* pada *heeling side tank* sisi *starboard* sebesar 69% ke *heeling side tank* sisi *portside*, mengalirnya *ballast water* pada *side tank* no. 16 sisi *starboard* ke *side tank* no.17 sisi *portside* sebesar 20%, mengalirnya

*ballast water* pada *side tank* no. 18 sisi *starboard* ke *side tank* no.19 sisi *portside* sebesar 20%, penambahan *ballast water* pada *side tank* no. 22 sisi *starboard* sebesar 55% dan penambahan *ballast water* *side tank* no.23 sisi *portside* sebesar 95%.

Dengan mengalirnya isi tangki disebelah *starboard* ke *portside* menyebabkan *trim heel* kapal bertambah, begitu pula volume air yang masuk ke ruang mesin. Karena *trim* -nya besar air masuk ke ruang muat akibat permukaan air lebih besar dari lubang palkah. Karena adanya permukaan bebas di ruang mesin dan ruang muat menyebabkan kapal labil kemudian *capsize* dan selanjutnya KM. Meratus Banjar 2 tenggelam.

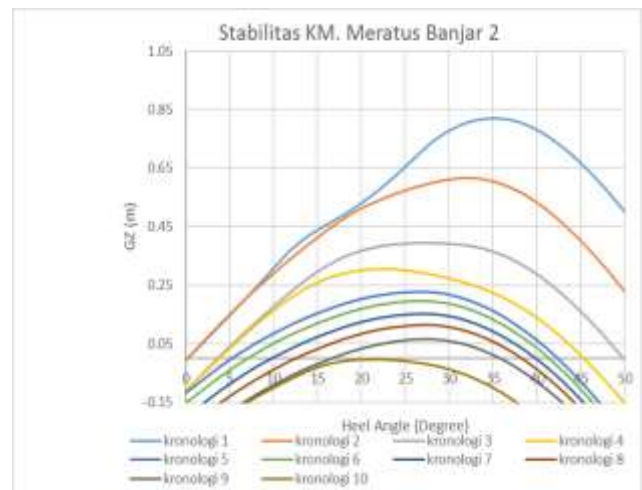
Gambar 8. Resume grafik stabilitas

Dari Gambar 8. resume grafik stabilitas KM. Meratus Banjar 2 dapat dilihat sudut heelnya dan lengan GZnya. Sebagai contoh pada grafik stabilitas kronologi 1 (kapal berangkat) bisa dilihat bahwa KM. Meratus Banjar 2 memiliki GZ max masih positif dengan nilai GZ max sebesar 0.815 m pada sudut *heeling* 36° dan sampai pada akhirnya kejadian diseries10 yang menunjukkan KM. Meratus Banjar 2 sudah tidak memiliki momen pengembali, yang dapat dilihat dari grafik stabilitas di atas dimana diketahui bahwa GZ max mendekati nol (*negative*) dengan nilai GZ sebesar -0.0004 m

pada sudut heeling 22°.
